Le respect des règles sauve des vies

Date & Heure	13/01/2026
Site / Secteur	Florange / Train à chaud / enveloppeur B2
Qui	Industeam
Rappel des faits	Lors de la prise de poste sur cette opération, il a été constaté, au moment du remplissage de la check-list, que le platelage situé sous le mandrin B2 avait été mal positionné lors du conditionnement, entraînant la création d'un vide avec un risque de chute d'une hauteur supérieure à 1,80 m.
Description de la bonne pratique – bon comportement	<p>La case « Non » a donc été cochée sur la check-list et le Donneur d'Ordre a immédiatement été informé. À son arrivée sur site, un échange a eu lieu afin d'étudier les différentes solutions possibles. La solution retenue a été le port du harnais de sécurité pendant toute la durée de l'opération. Le MOS a été modifié en ce sens, puis accepté.</p> <p>En complément, deux barrières rigides ont été mises en place, fixées à l'aide de colliers de serrage plastiques avec affichage des risques, afin d'interdire l'accès à la zone.</p>

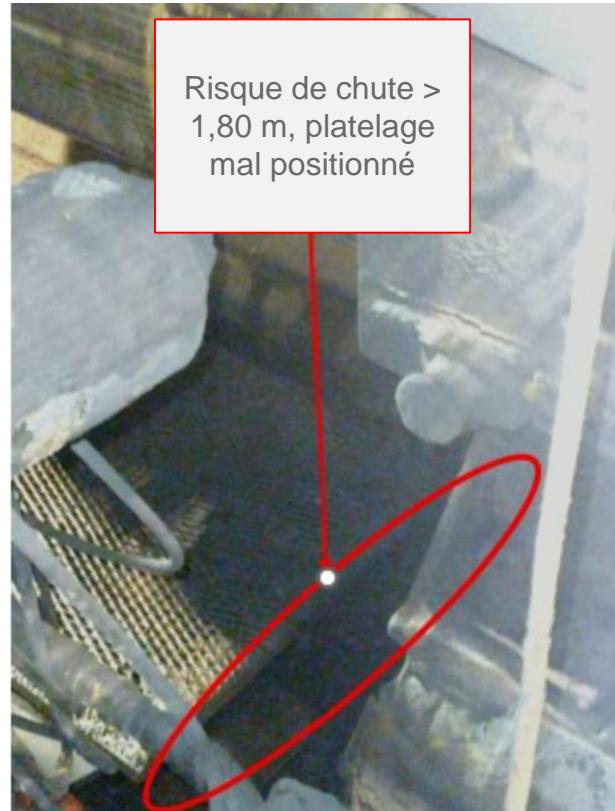
Risque contrôlé	Chute de hauteur
Potentiel de gravité	Critique
Destinataires	Ensemble des EEX
Valorisation	Félicitation verbale par responsable de l'entreprise
Transposition	Importance de la réalisation des STOP CHANTIER
